TECHNICAL BULLETIN

Title:	CRAZY DANCE	
Bulletin N°.	13.000.01

Release Date:	21 June 2017	
Effective Date:	Immediately	
Reported by:	Mr Enrico Fabbri	
Ride Name:	CRAZY DANCE	
Manufacturer	FAR Fabbri (Italy)	
Type/Version:	ALL	
Affected Serial N.:	ALL	
Final Instruction:	Recommended

Cracks of main structure of steel structure holding the passenger's vehicles.

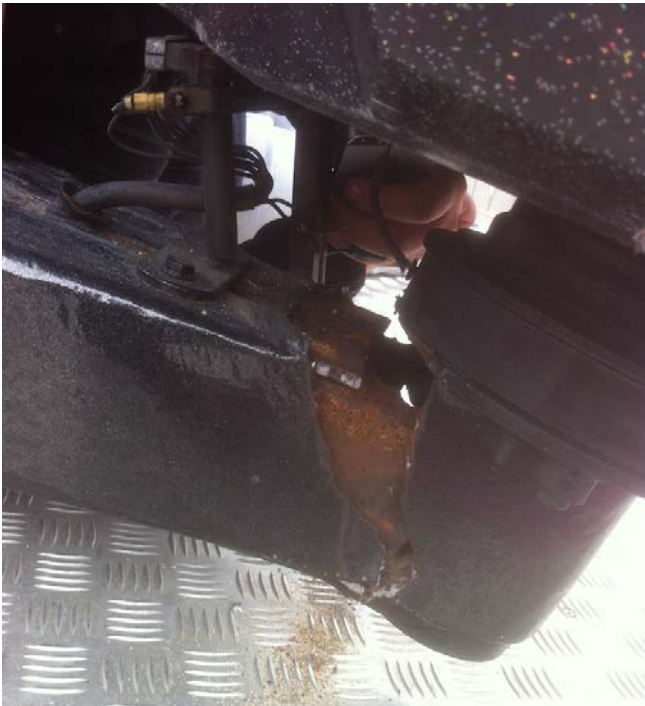
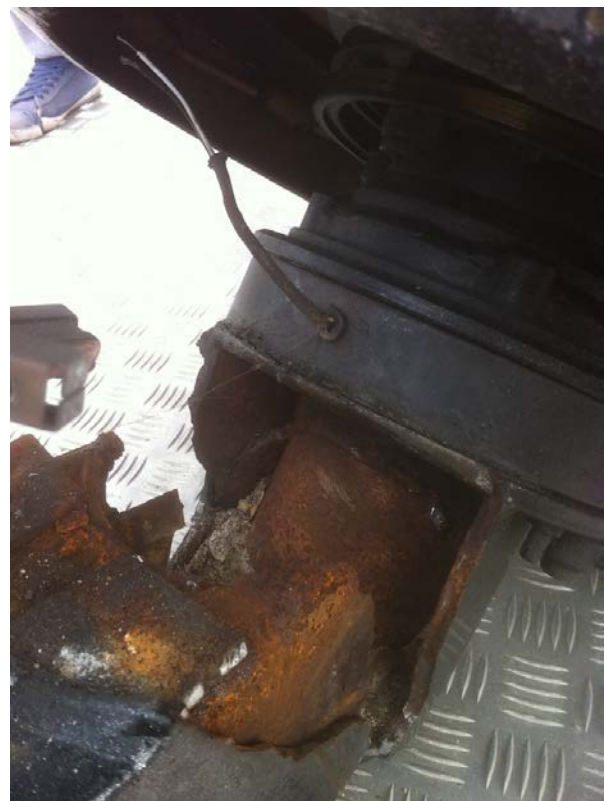
- (a) The attraction was in operation for approx. 15 years
- (b) Cracked surfaces show strong evidence of rust, meaning that cracks in steel were in action since long time
- (c) Fresh cracked surfaces (the one in shiny color in the picture) show that at the moment the structure collapsed only a very small portion of the steel section was remaining
- (d) Steel parts were painted in black color (more difficult to see cracks on materials)

These conditions can be the results of excessive stress generated during the operation of the Equipment. We also remind that operators should not let the Main Plate and the Satellites run over the maximum speed limits established in the original manual instructions, furthermore the direction of rotation of the Main Plate should be always opposite of the direction of rotation of the Satellites.

Here enclosed some photos of the damaged components

1. **Immediately:** Visual inspection of these components; then a weekly visual inspection
2. **As soon as possible:** Non Destructive Test (NDT) of these components, as minimum every three year if the equipment has less of 10 years in operations; Non Destructive Test (NDT) of these components, as minimum every year if the equipment has more than 10 years in operations
3. **Monthly:** Check of the maximum speed of the Main Plate and Satellites
4. Any additional inspection of other components related or joint to these parts

It is our opinion that these components are subjected to heavy alternative stress, therefore the resistance to fatigue is less than 35.000 hours. For this reason we believe that owners/operators should consider to replace the "Satellites" after 15 years of operation. The repair of such heavily cracked steel structure, for example by re-welding the pieces together, is here strongly not recommended.

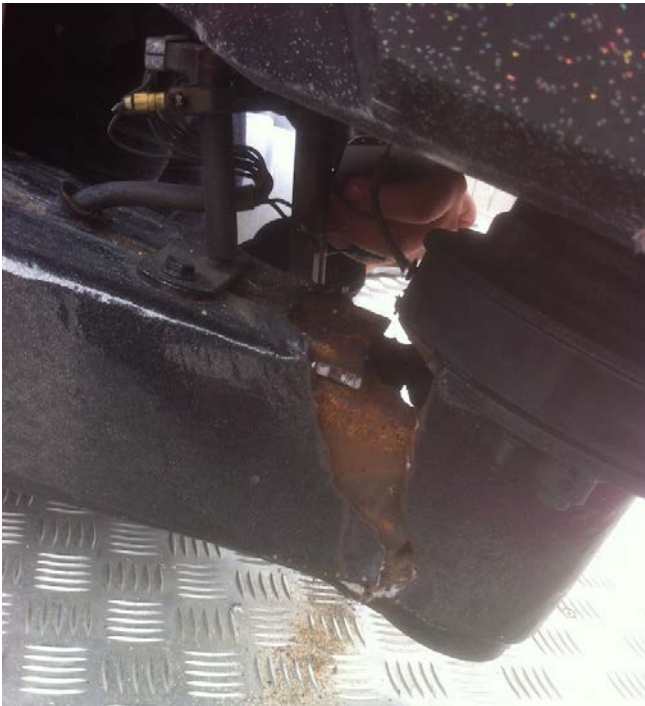
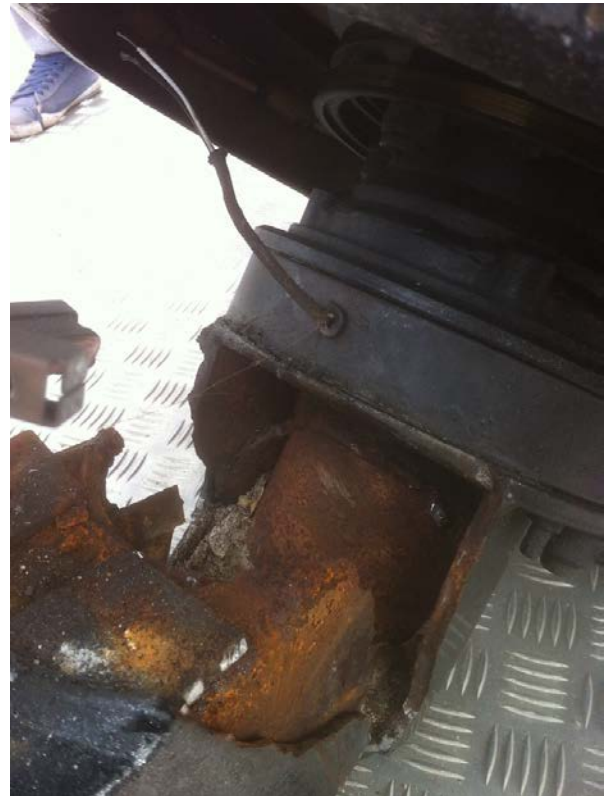
- (A) Le manège en question fonctionne depuis plus de 15 ans
- (B) Les surfaces de rupture montrent de fortes traces évidentes de rouille; cela signifie que les fissures dans le matériau étaient présents depuis longtemps
- (C) Les surfaces récentes de rupture (en couleur métallique dans la figure) montrent que, au moment de la rupture était resté seulement une petite partie de la section de métal intacte
- (D) La partie de fer a été peint en noir, ce qui rend la détection de fissures plus difficile

Ces conditions sont le résultat de contraintes excessives générées pendant les travaux du carrousel. Ici, nous rappelons également que les opérateurs ne doivent pas tourner le plat principal et les satellites à des vitesses qui dépassent le maximum prévu dans les instructions du manuel d'utilisation et entretien d'origine du carrousel, et aussi le sens de rotation du plat principal doit toujours être opposée à la direction de rotation des satellites.

Ci-dessous quelques images des composants endommagés

1. **Immédiatement:** inspection visuelle de tous ces composants; puis inspection visuelle hebdomadaire
2. **Dès que possible:** Contrôle Non Destructif (CND) de ces pièces au moins une fois tous les trois ans dans le cas où le manège a moins de 10 ans de fonctionnement; Contrôle non destructif de ces pièces au moins une fois par année dans le cas où le tournoi a plus de 10 ans de vie active.
3. **mensuel:** Vérifiez la vitesse maximale des satellites et du Plateau principal.
4. Inspection supplémentaire d'autres parties reliées ou connectées aux parties en question.

Il est de notre avis que ces composants sont soumis à des tensions alternatives très fortes, donc sa résistance à la fatigue est inférieure à 35.000 heures. Pour cette raison, nous croyons que les propriétaires/opérateurs devraient envisager de remplacer les « Satellites » après 15 ans de travail. La réparation d'une telle structure en acier fortement fissurée, par exemple avec ressoudage des pièces, est ici fortement pas recommandé.

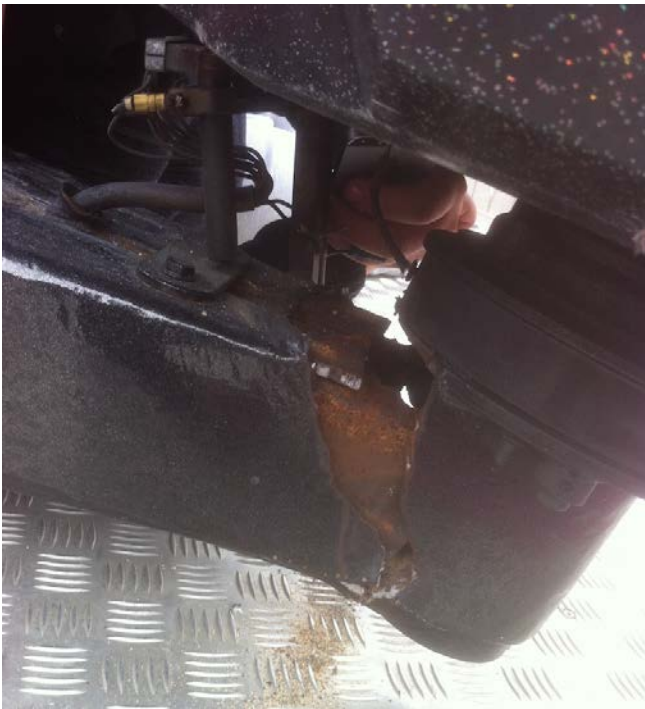
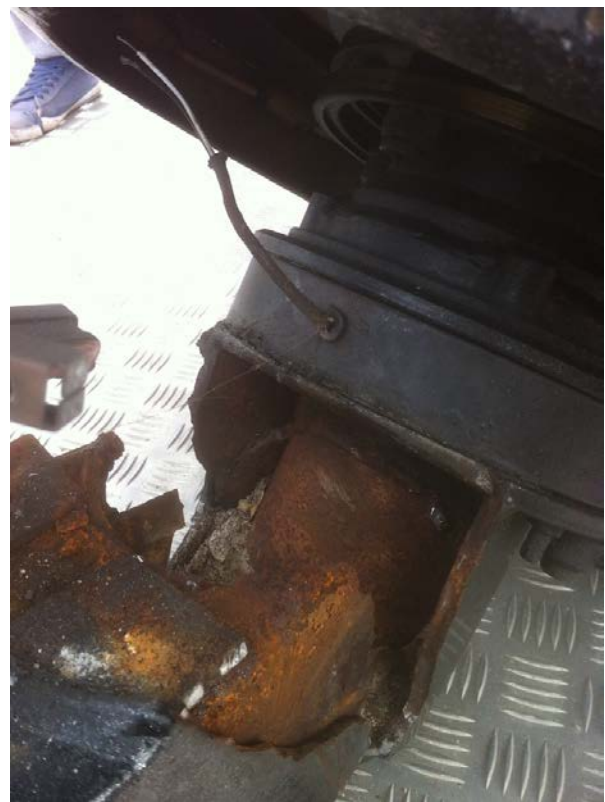
- (a) La giostra in questione è operativa da più di 15 anni
- (b) Le superfici di rottura mostrano evidenti forti tracce di ruggine; ciò significa che le cricche nel materiale erano presenti da molto tempo
- (c) Le superfici di rottura di schianto (in color metallico in figura) mostrano che al momento della rottura era rimasta solo una piccola parte della sezione metallica intatta
- (d) La parte in ferro è stata verniciata di nero, rendendo più difficile l'individuazione delle cricche

Queste condizioni sono il risultato di tensioni eccessive generate durante il lavoro della giostra. Ricordiamo qui anche che gli operatori non devono fare girare il Piatto principale e i Satelliti a velocità superiori a quelle massime stabilite nelle istruzioni del manuale originale d'uso della giostra, e che inoltre la direzione di rotazione del piatto principale deve sempre essere opposta alla direzione di rotazione dei satelliti.

Qui sotto alcune foto che mostrano i component rotti

1. **Immediatamente:** Ispezione Visiva di tutti questi componenti; dopodiché ispezione visiva settimanale
2. **Appena possibile:** Controllo Non Distruttivo (NDT) di questi componenti almeno una volta ogni tre anni nel caso che la giostra abbia meno di 10 anni di operatività; Controllo Non Distruttivo di questi componenti almeno ogni anno nel caso che la giostra abbia più di 10 anni di vita lavorativa.
3. **Mensilmente:** Controllare le velocità massime dei satelliti e del Piatto Principale.
4. Ispezione addizionale delle altre parti relazionate o collegate alle parti in questione.

E' nostra opinione che questi componenti sia soggetti a forti tensioni alternate e perciò la loro resistenza a fatica è minore di 35.000 ore di lavoro. Per questa ragione crediamo che i proprietari/operatori di queste giostre debbano considerare la sostituzione dei "Satelliti" con nuovi componenti dopo 15 anni di lavoro. La riparazione di queste strutture in acciaio fortemente criccate, per esempio mediante risaldatura dei pezzi, è fortemente sconsigliata.

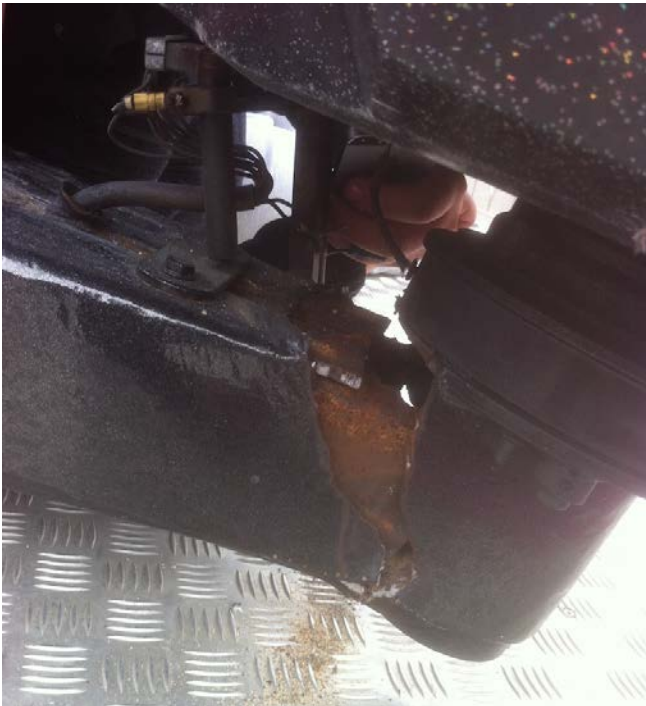
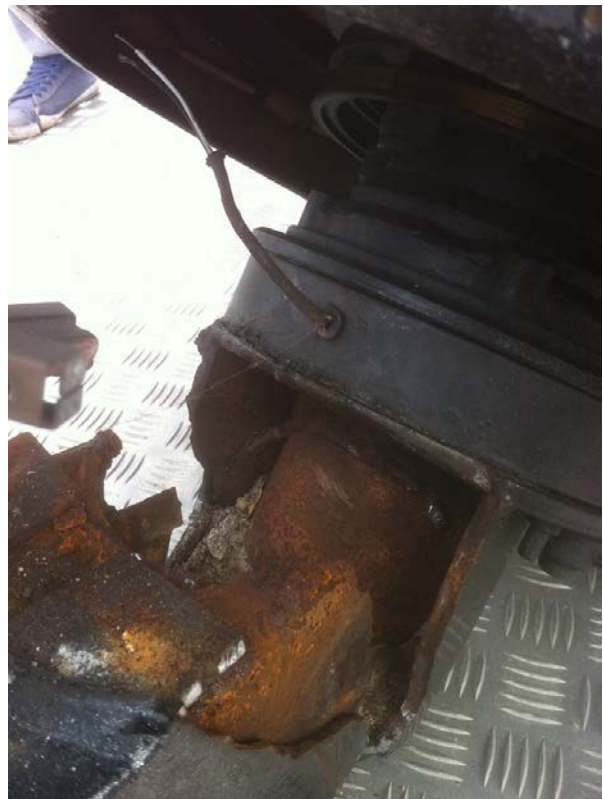
- (a) La atracción en cuestión ha estado funcionando durante más de 15 años
- (b) Las superficies de fractura muestran fuertes rastros evidentes de oxidación; esto significa que las fisuras en el material estaban presentes durante un largo tiempo
- (c) Las superficies de la ruptura reciente (color metálico en la figura) muestran que en el momento de la ruptura había sólo una pequeña parte de la sección de metal intacto
- (d) la parte de hierro estaba pintada de color negro, así que la detección de las grietas estaba mas difícil

Estas condiciones son el resultado de esfuerzos excesivos generados durante el trabajo de la atracción. Aquí recordamos también que los operadores no tienen que girar el plato principal y los satélites a velocidades que excedan el máximo establecido en las instrucciones del manual original de uso de la atracción, y también el sentido de giro del plato principal debe ser siempre opuesto a la dirección de rotación de los satélites.

Aquí abajo algunas fotos que muestran los componentes rotos

1. **Inmediatamente:** Inspección visual de todos estos componentes; inspección visual después semanalmente
2. **Cuanto antes:** control no destructivos (NDT) de estas partes al menos una vez cada tres años en el caso de que la atracción tenga menos de 10 años de operación; Control no destructivo de estas partes al menos una vez al año en el caso de que la atracción tenga más de 10 años de vida laboral.
3. **mensual:** comprobar la velocidad máxima de los satélites y el Plato Principal.
4. Inspección adicional de otras partes relacionadas o afiliadas a las partes en cuestión

Es nuestra opinión de que estos componentes están sujetos a fuertes tensiones alternas y por lo tanto su resistencia a la fatiga es inferior a 35.000 horas de trabajo. Por esta razón, creemos que los propietarios/operadores de estos paseos deban considerar cambiar los "Satélites" por otros nuevos después de 15 años de trabajo. La reparación de estas estructuras en acero tan fisuradas, realizada por ejemplo soldando otra vez las piezas, es un trabajo muy difícil y aquí no lo recomendamos firmemente.

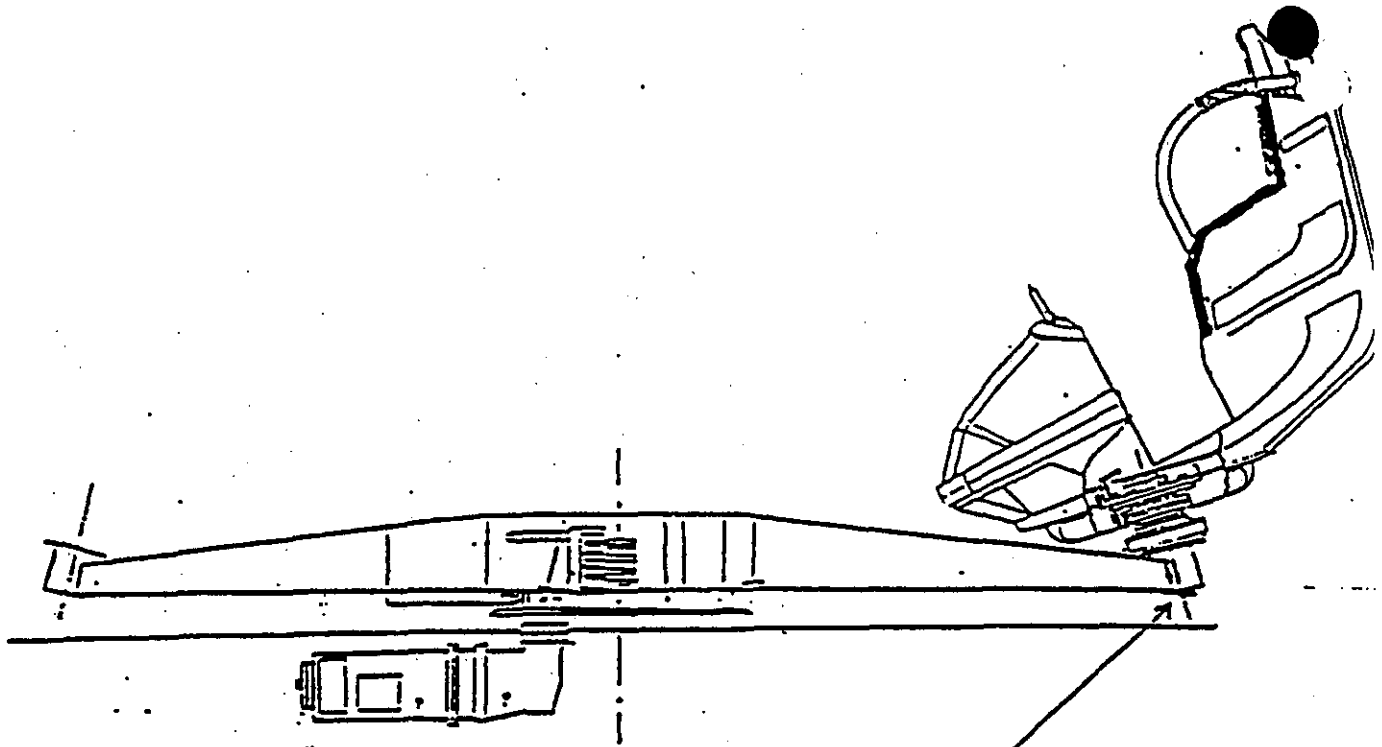
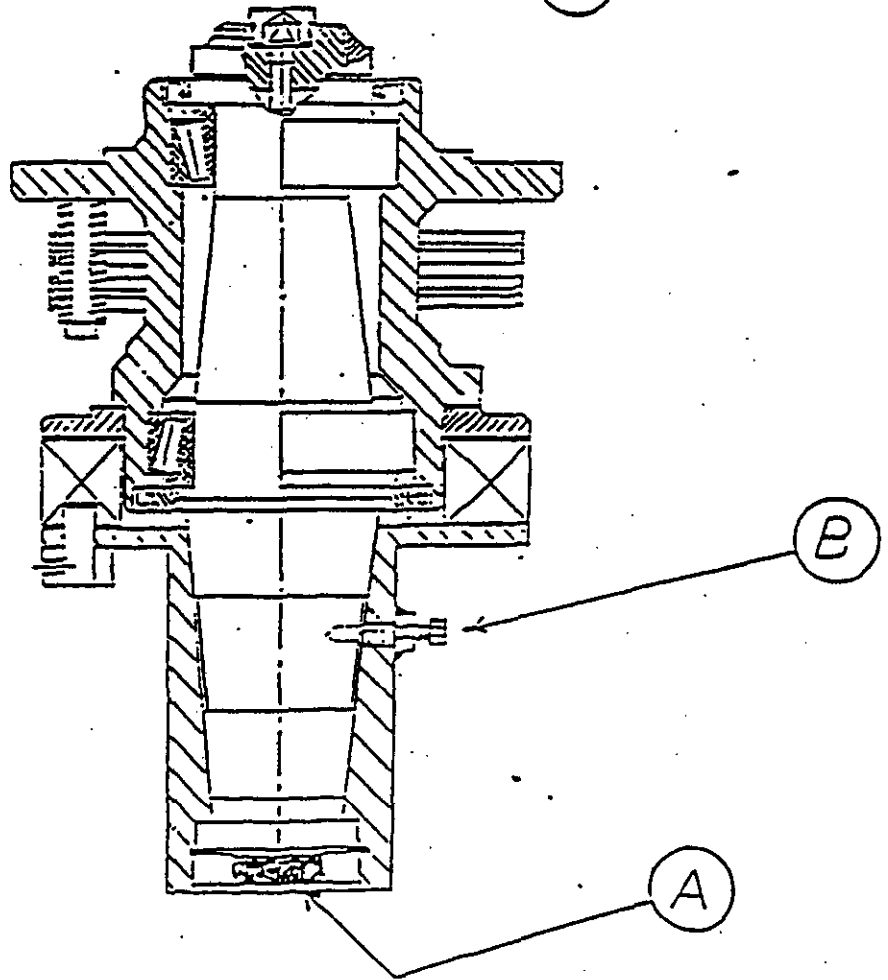
It has been determined through investigation that the bolts used to lock the vehicle tapered spindle into its socket on the end of the satellite sweep can loosen over a period of time. The following modification, change in components and maintenance change are now required by the manufacturer, FarFabri, s.r.l.

1. Existing bolts x lock washers (24 mm x 80 mm x grade 8.8) are to be replaced with 24 mm x 80 mm x grade 10.9 and torqued in place to 700 nm (515 ft. lbs) (refer to Figure A).
2. Install tapered spindle lock bolts (refer to Figure B).
3. Change maintenance procedure to include checking the torque of the bolts on a monthly basis.
4. Replace bolts on an annual basis.

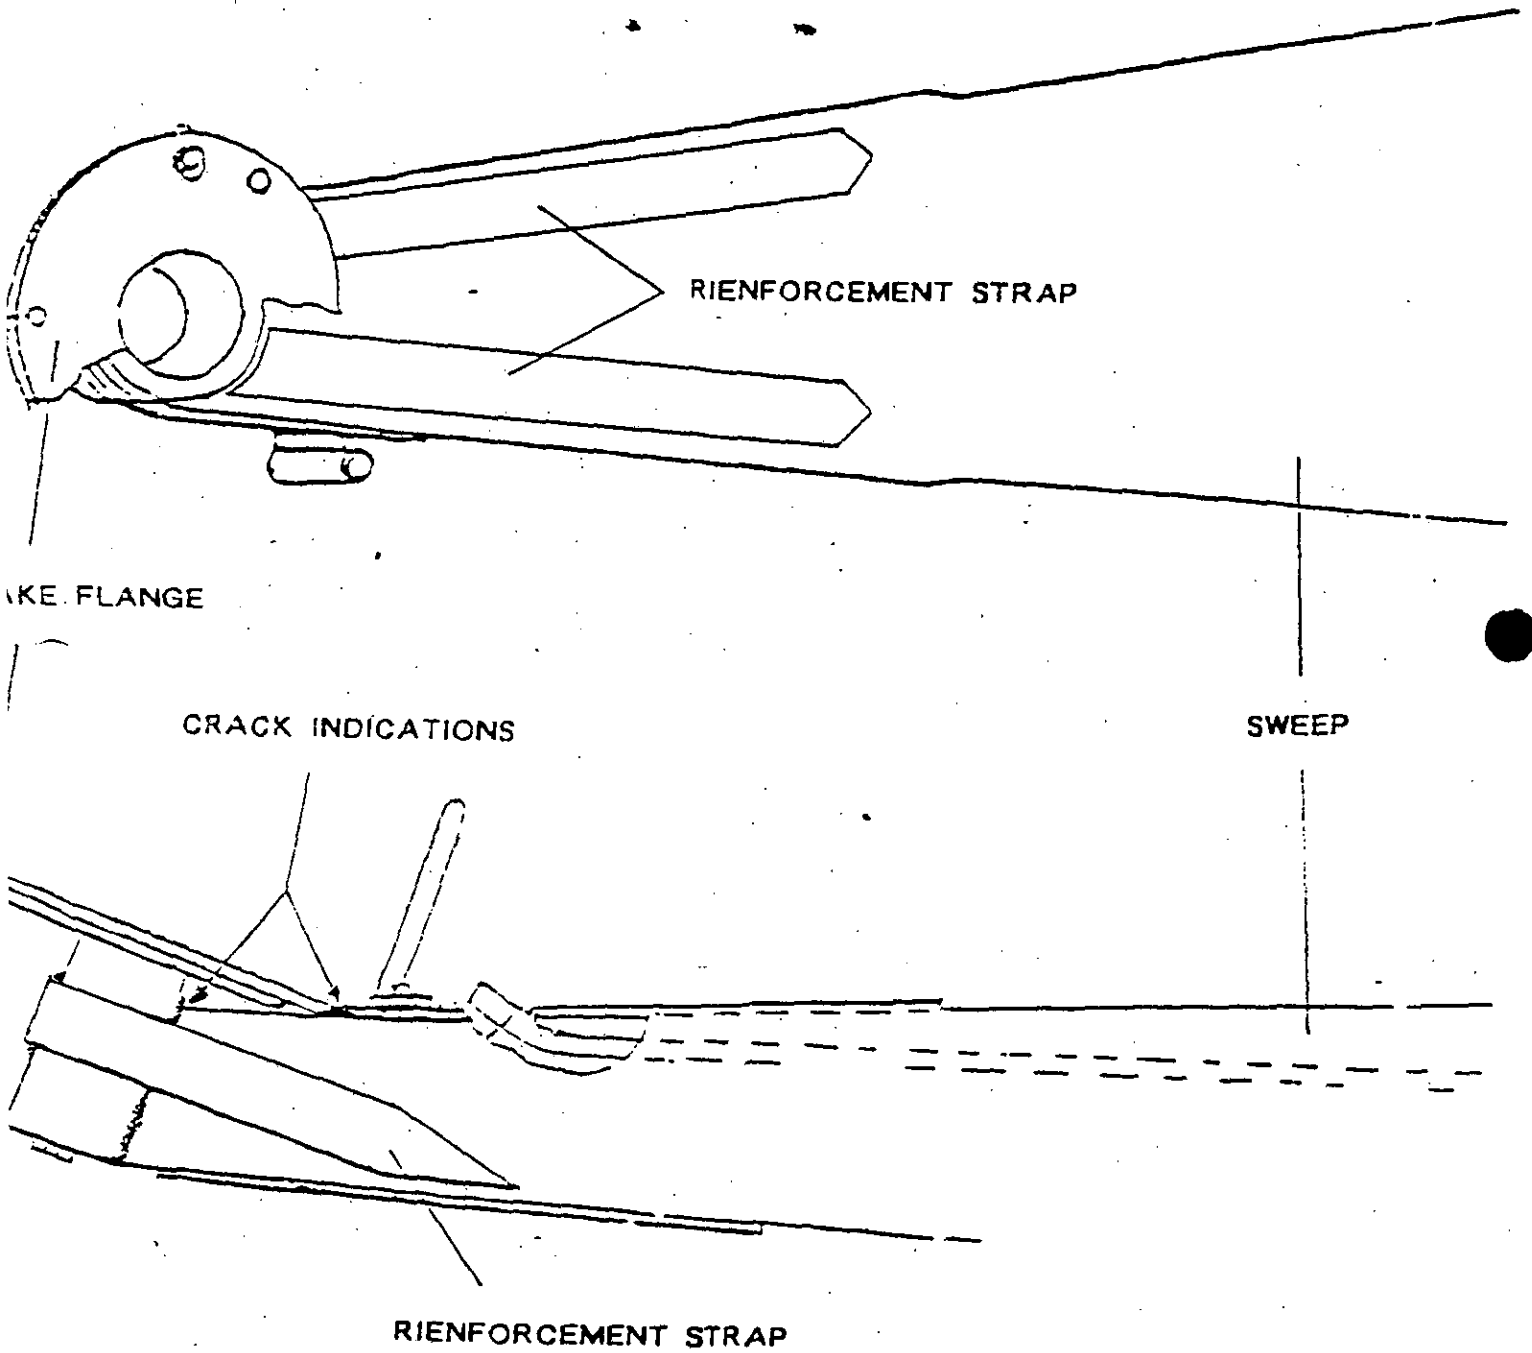
DRAWING A

An incident occurred where the car spindle case separated from the sweep. This incident was directly-related to an insufficient weld application. Through further inspections of the remaining rides, it was determined to be an isolated case. Refer to Drawing A for the location of possible cracks.

In the meantime, you are required to visually inspect the suspect area each day before opening the ride to the public. If any cracks are detected, contact Exsaco Corporation at 1-800-545-0667 or 817-783-2265 immediately.
