# Technical Bulletin

**Issued by:** Dr. Eng Alberto FABBRI  
Based in 45032 Bergantino RO - Italy  
(Emesso da / Publié par / Emitido por)

**Date:** 05 August 2020

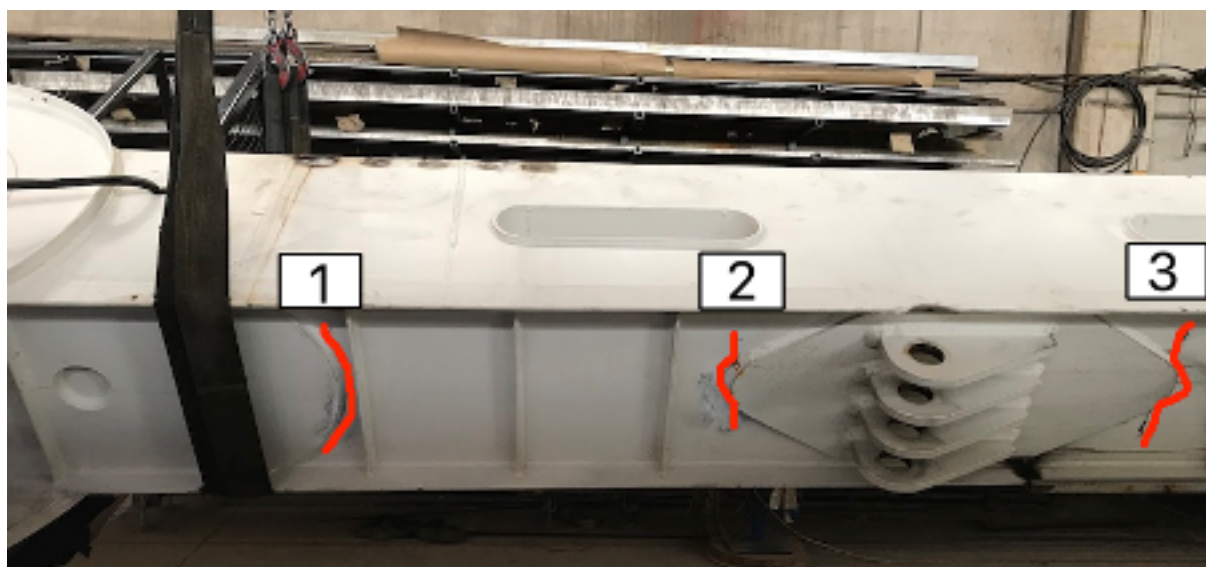
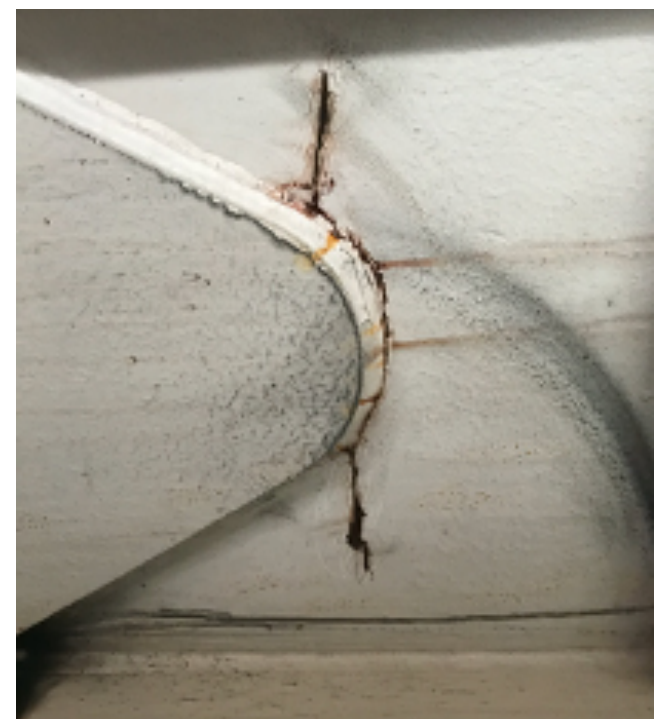
In a HIGH SPEED attraction, originally built by in Hungary in 2018, we found fatigue cracks on the rotating arms at the points indicated that need repair and reinforcements to reduce tension concentration.
