TECHNICAL BULLETIN

Title:	CRAZY DANCE	
Bulletin N°.	13.000.01

Release Date:	21 June 2017	
Effective Date:	Immediately	
Reported by:	Mr Enrico Fabbri	
Ride Name:	CRAZY DANCE	
Manufacturer	FAR Fabbri (Italy)	
Type/Version:	ALL	
Affected Serial N.:	ALL	
Final Instruction:	Recommended

Cracks of main structure of steel structure holding the passenger's vehicles.

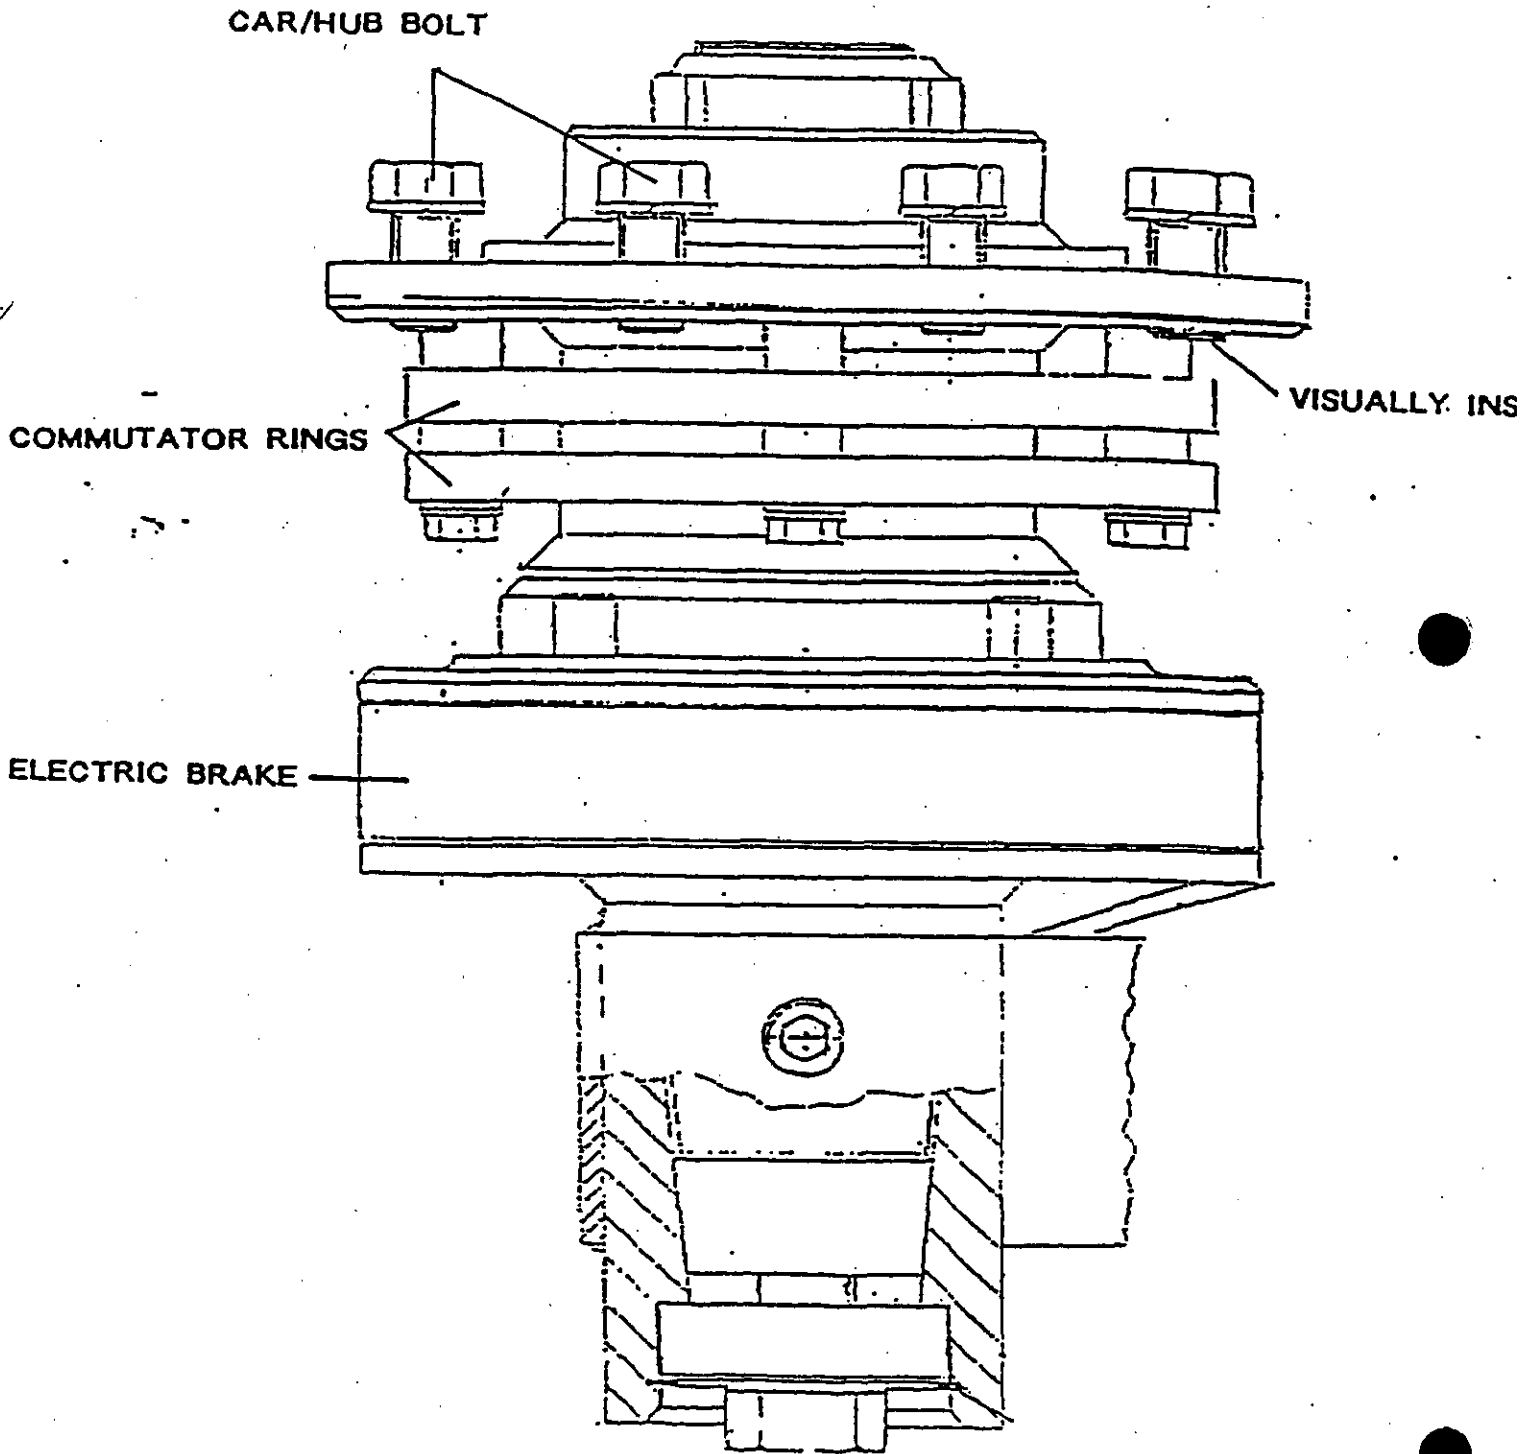
*For Fabbri
Crazy Dance*

It has been determined through investigation that the bolts used to lock the vehicle tapered spindle into its socket on the end of the satellite sweep can loosen over a period of time. The following modification, change in components and maintenance change are now required by the manufacturer, FarFabri, s.r.l.

1. Replace lock washers with hardened flat washers.
2. Rather than inspecting those bolts annually, FarFabri, s.r.l. requires a weekly visual inspection and a monthly torque check. Refer to the following chart for torque requirements on those bolts.

<u>Bolt Size</u>	<u>Status</u>	<u>Torque</u>
16mm x 30, grade 8.8	Original Bolt	150 ft. lbs.
18mm x 30, grade 8.8	Replacement Bolt	190 ft. lbs.
