# Technical Bulletin

**Issued by:** Dr. Eng Alberto FABBRI  
Based in 45032 Bergantino RO - Italy  
(Emesso da / Publié par / Emitido por)

**Date:** 05 August 2020

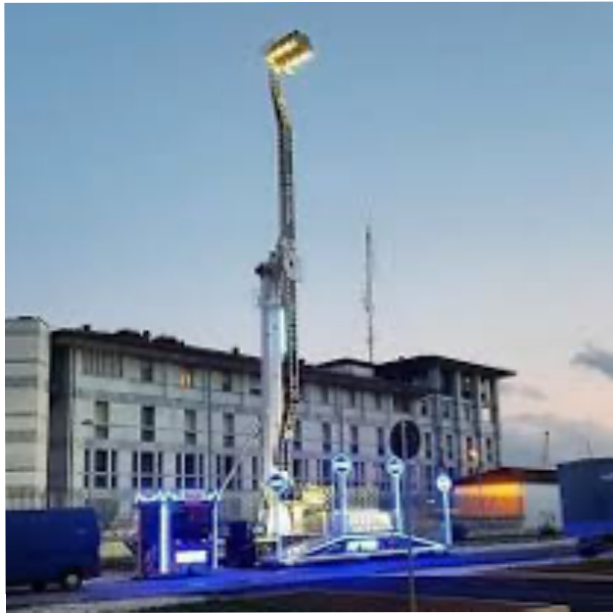
In a HIGH SPEED attraction, originally built by in Hungary in 2018, we found fatigue cracks on the rotating arms at the points indicated that need repair and reinforcements to reduce tension concentration.
